新潟県中越沖地震の発生を踏まえた柏崎刈羽原子力発電所敷地内及び周辺陸域における地質調査（陸域その 2）の実施について

平成 19 年 7 月 16 日の新潟県中越沖地震の発生を踏まえ、柏崎刈羽原子力発電所の周辺海域、周辺陸域および敷地内の地質調査を開始していますが、調査計画が未定となっていた今回の地震による地盤の沈下や液状化などを評価するための地盤変状調査について、以下のとおり実施します。

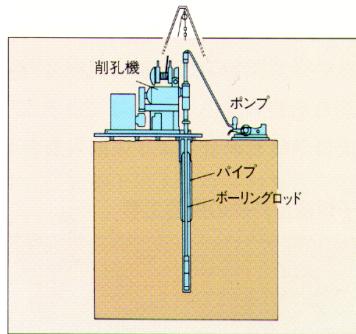
(1) ボーリング調査

地盤を構成する土などを棒状の試料として連続的に採取し、これを観察して地質の状況を調査します。また、取得した試料は、実験室内で力を加えたり、変形させるなどの方法により、地盤の強さや硬さを評価する地盤物性試験に用います。

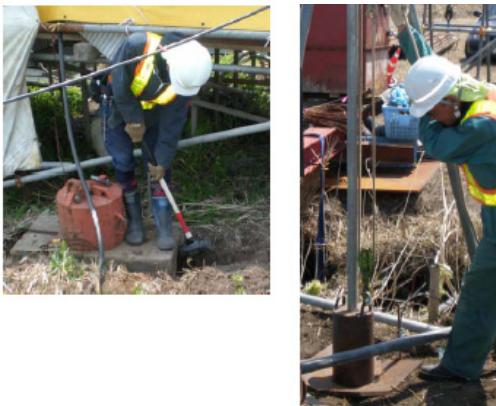
調査状況例

地面に重りを落下させるなどにより震動を発生させ、地盤の境界で反射して戻ってくる震動を観測することにより、埋戻した土の硬さや密度などを把握します。

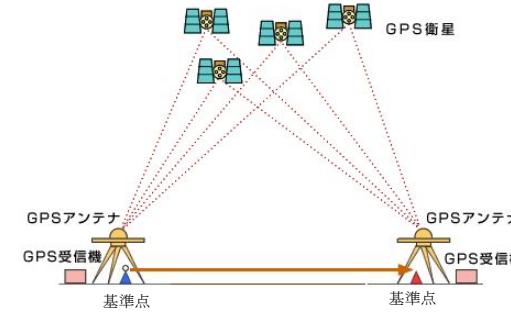
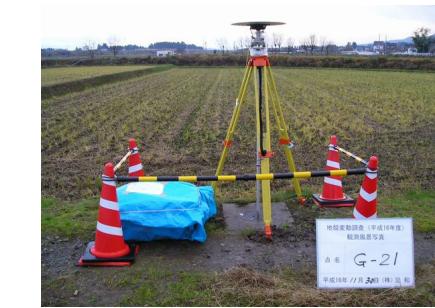
GPS アンテナ等の設置状況例

同時に複数のGPS受信機・アンテナをGPS基準点に設置し、人工衛星からの電波を受信、解析することによって、各GPS基準点の位置を求めます。この位置と地震発生前の位置とを比較し、水平、鉛直方向の地盤の変動量を算出します。
